Technikos būklė po gražinimo, pasibaigus lizingo arba nuomos sutartims.

Sutartimi numatytos būklės apibrėžtis.

Aiškūs gražinamos nuomuojamoms technikos vertinimo kriterijai.

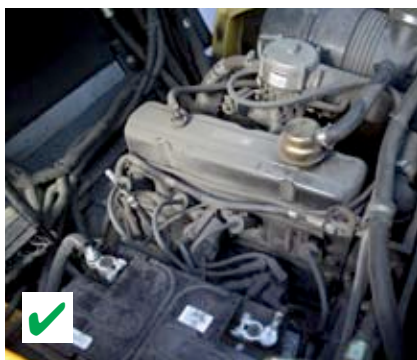
Variklis

Nurodytoji būklė:

- Visiškai gerai veikiantis.
- Starterio akumulatorius gerai veikiantis.
- Švarus degalų likutis prietaisui pakrauti/iškrauti.
- Bako dangtelis tinkamas naudoti.
- Alyvos lygis pagal naudojimo vadovą.
- Kietųjų dalelių filtras yra pagal tiekimo komplektą ir tinkamas naudoti.

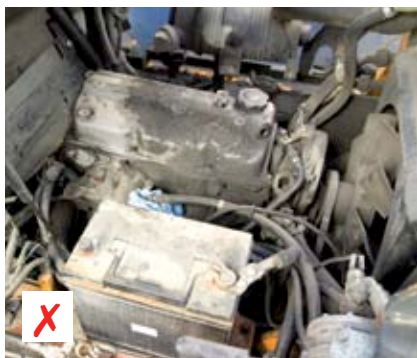
Nepriimtina:

- Variklio dalių pažeidimas dėl išorinio poveikio.
- Nuotėkis variklyje (pvz., alyvos ir/ arba aušinimo skysčio).
- Dujos išmetamos su neįprastu darbinio garsu arba aiškiai matomu išmetamųjų dujų šleifu.
- Per didelis susidėvimas dėl trūkstamos techninės priežiūros.

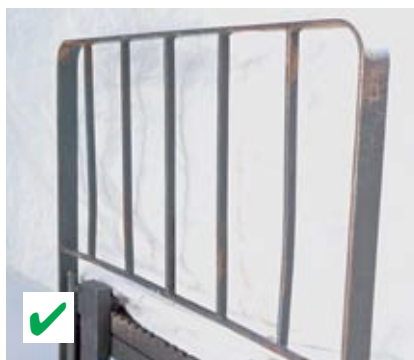
Šakių laikiklis

Nurodytoji būklė:

- Hidraulinės jungtys tinkamos naudoti, ir nėra nuotėkių.

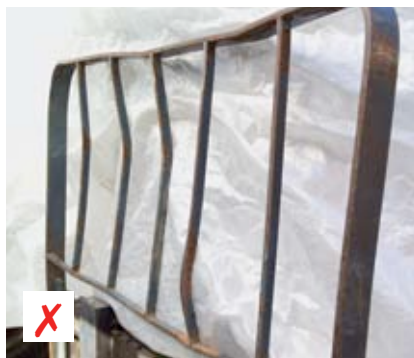
Nepriimtina:

- Šakių laikiklis sulankstytas.
- Apsauginės krovinio grotelės deformuotos.
- Šakių strypų fiksatoriai (nosys) netinkami naudoti.

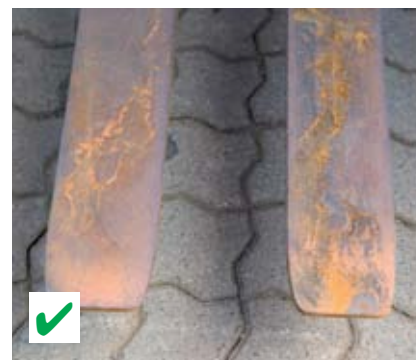
Šakės

Nurodytoji būklė:

- Šakių fiksavimo įtaisas yra, ir jis tinkamas naudoti.
- Fiksavimo sraigtai yra.
- Susidėvimas maksimalaus leidžiamo susidėvėjimo ribose, maks. 10 % šakių nugarėlės susidėvimas (pvz., jei šakių storis = 40 mm, priimtinas susidėvimas iki > 36 mm).

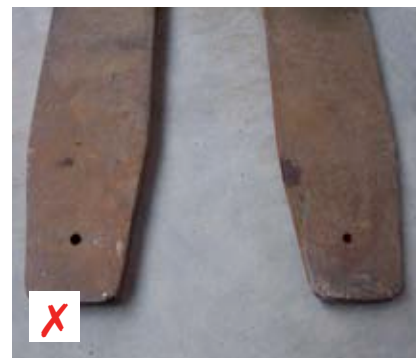
Nepriimtina:

- Viršyta maks. leidžiama susidėvėjimo riba (susidėvimas didesnis nei 10 %).
- Šakės sulankstytos/pačių atliktas formos pakeitimas.
- Priekis susidėvėjęs arba su aštriomis briaunomis.

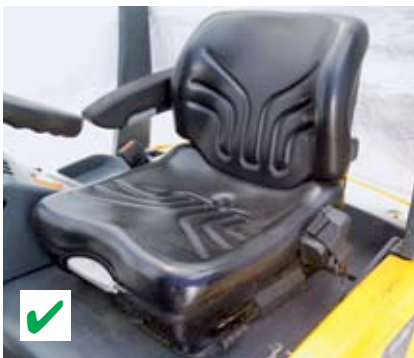
Nurodytoji būklė:

- Sėdynė (įskaitant sėdynės kontaktinius jungiklius) gerai veikia visose padėtyse.
- Minkštas apmušalas neišdraskytas ir neįplėštas.
- Diržas kaip laikymo sistema pagal UVV tinkamas naudoti (užraktas tinkamai veikia, atlikus tempimo bandymą, diržas be įpjovų).

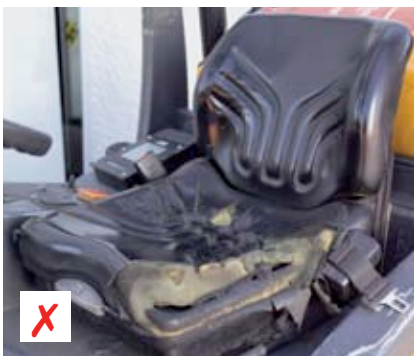
Nepriimtina:

- Trūksta sėdynės dalių (pvz., užpakalinės pusės dangčio).
- Išdraskytas arba įplėštas minkštas apmušalas.
- Laikymo sistemos nėra arba ji netinkamai veikia.

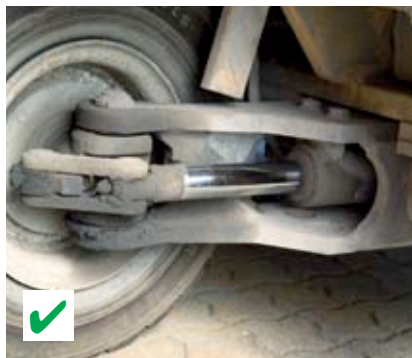
Ašys

Nurodytoji būklė:

- Tinkamos naudoti ir be nuotėkių.
- Be išorinių pažeidimų ir/arba nekelia neįprasto triukšmo.
- Be svetimkūnių.

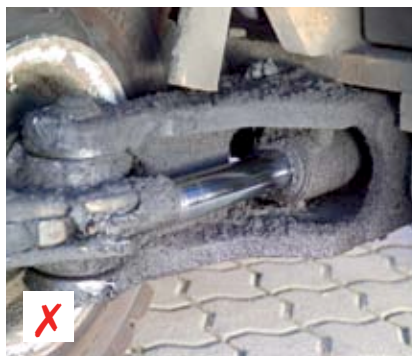
Nepriimtina:

- Netinkamai veikia.
- Nuotėkiai arba išoriniai pažeidimai.

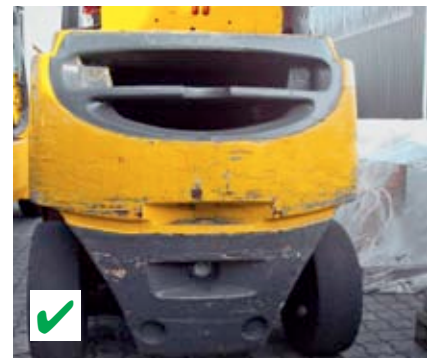
Galinė atsvara

Nurodytoji būklė:

- Mechanškai originalios būklės.
- Ventilatoriaus apsauginės grotelės sukabinimo įtaiso pirštas yra, ir jis tinkamas naudoti.

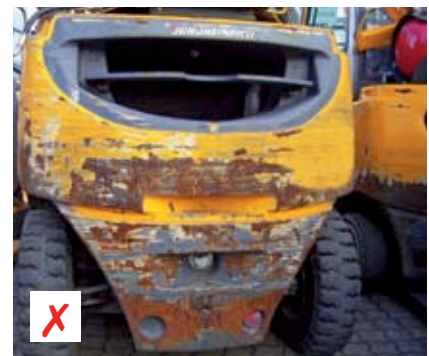
Nepriimtina:

- Pilkojo ketaus žymės.
- Mechaniniai pakeitimai (pvz., padidintas svoris).
- Sukabinimo įtaiso pirštas ir/arba ventilatoriaus apsauginės grotelės deformuoti arba jų nėra.

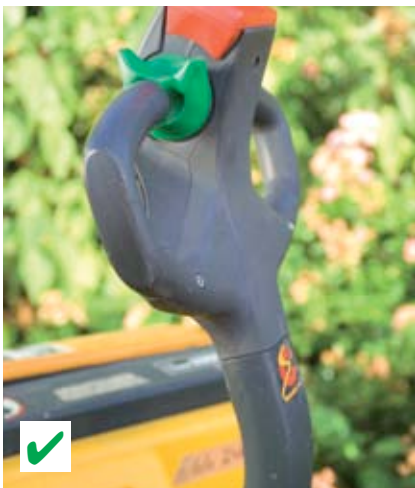
Vairalazdė

Nurodytoji būklė:

- Yra visos vairalazdės dalys, ir ji tinkamai vykdo visas funkcijas.
- Pneumatinis amortizatorius tinkamai veikia (automatinis nustatymas į vertikalią padėtį).

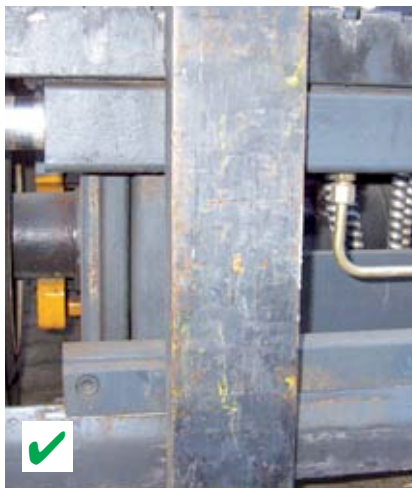
Šoninis postūmis

Nurodytoji būklė:

- Tinkamai veikia, įskaitant jungtis.
- Be nuotėkių.

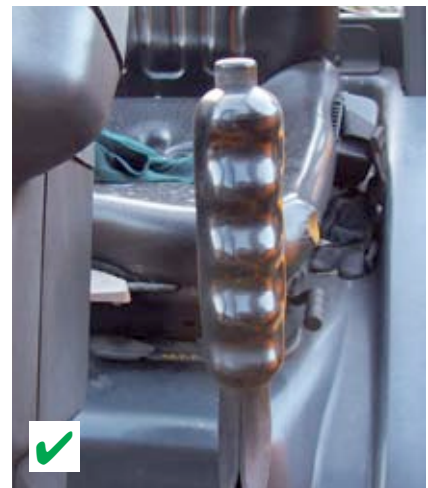
Stabdžiai

Nurodytoji būklė:

- Tinkamai veikia pagal UVV (kairėje ir dešinėje pusėje vienodas poveikis, važiuojant).
- Rankinis stabdys tinkamai veikia, ir nėra nuotėkių.

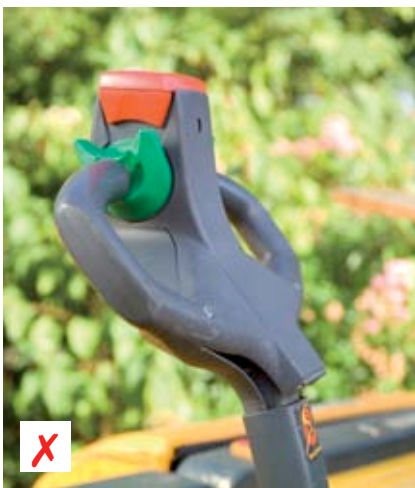
Nepriimtina:

- Netinkamai veikia.
- Įbrėžimai, deformacijos ir/arba išlaužimai.

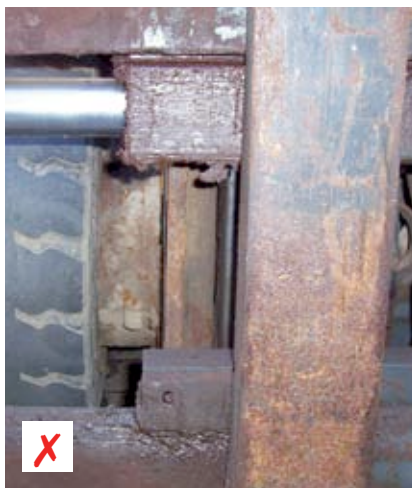
Nepriimtina:

- Šoninio postūmio rėmas sulankstytas.
- Hidraulinės jungtys susidėvėjusios, deformuotos arba nesandarios.

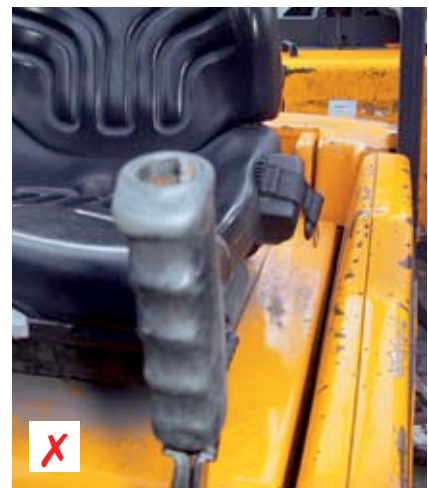
Nepriimtina:

- Netinkamai veikianti stabdžių sistema: darbinis stabdys, vairuotojo tikrinimo jungiklis ir vairalazdės jungiklis.
- Trūksta stabdžių sistemos dalių, nutraukti traukos lynai.

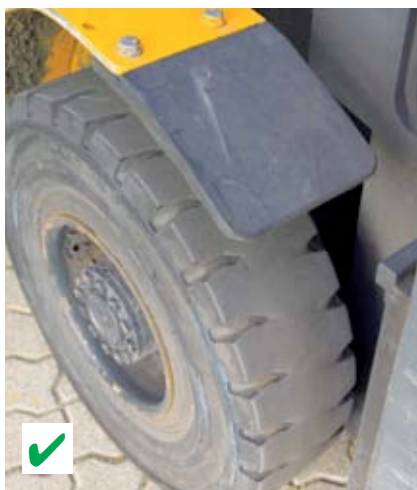
Ratai ir ratukai

Nurodytoji būklė:

- Padangos/ratukai tvirtai laikosi ant ratlankio ir yra susidėvėję mažiau nei UVV maksimalaus leidžiamojo susidėvėjimo ribos.
- Ratlankiai be deformacijų, yra visi ratų tvirtinimo varžtai.
- Tinkami naudoti.

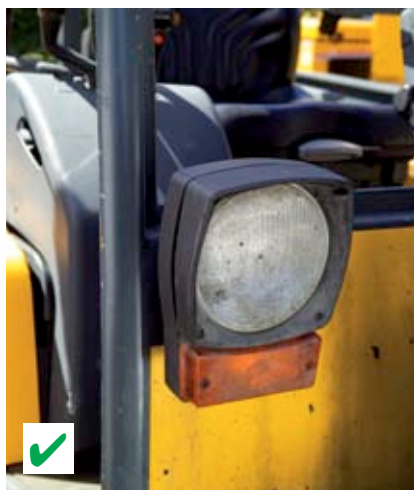
Šviestuvai ir žibintai

Nurodytoji būklė:

- Yra visi pagal tiekimo komplektą ir tinkamai veikia.
- Plastikiniai korpusai, laikikliai ir stikliniai elementai nepažeisti.

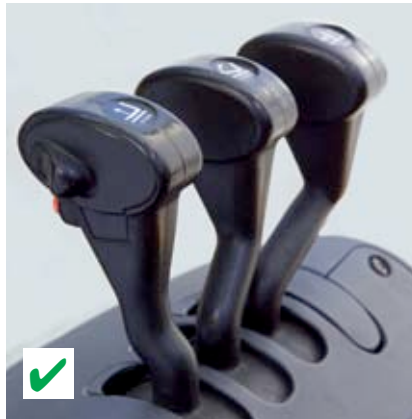
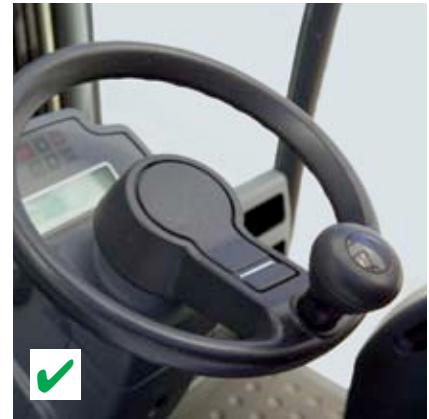
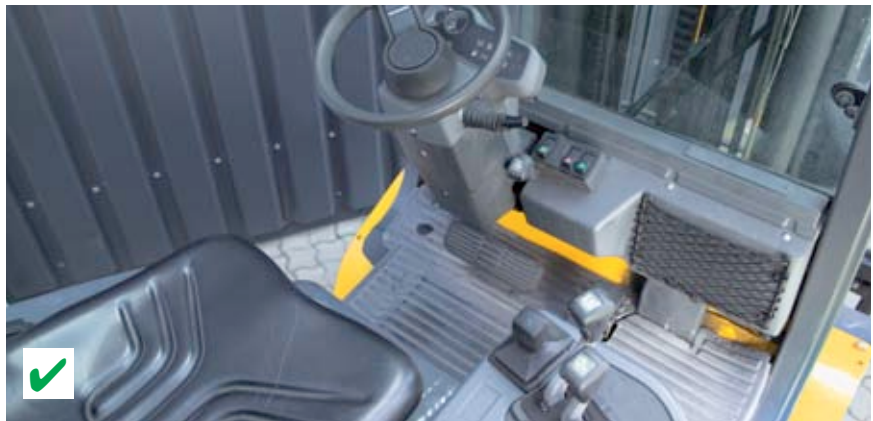
Darbo vieta

Nurodytoji būklė:

- Vairaratis ir vairo rankenėlė tinkamai veikia.
- Hidraulinės svirtys tinkamai veikia.
- Kontroliniai indikatoriai tinkamai veikia.
- Pagrindo plokštė tinkama naudoti.
- Apdaila neišplėšta, neįtrūkusi, neįlaužta.

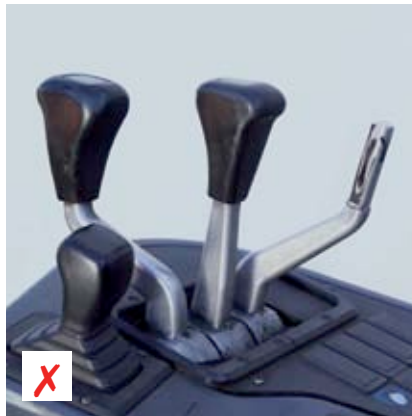
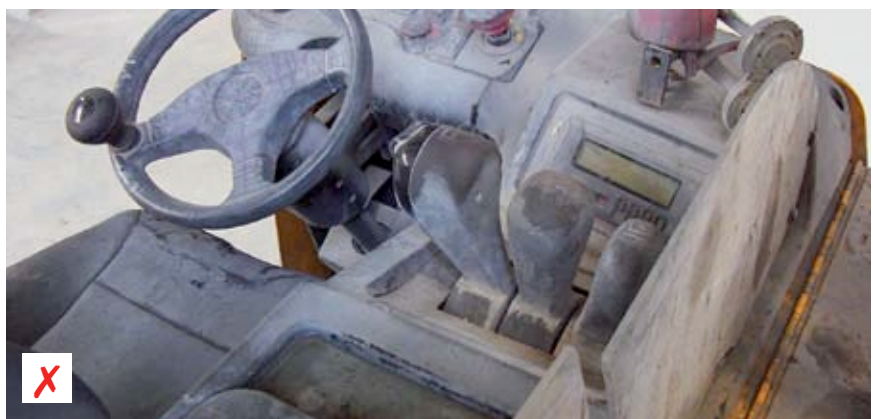
Nepriimtina:

- Nulaužtos hidraulinės svirtys (ir/ arba su dideliu plyšiu).
- Kontroliniai indikatoriai tinkamai neveikia arba ant indikatoriaus yra gilių įbrėžimų.
- Pagrindo plokštė netinkama naudoti.
- Trūksta neslidus kilimėlio.
- Apdaila apgadinta.

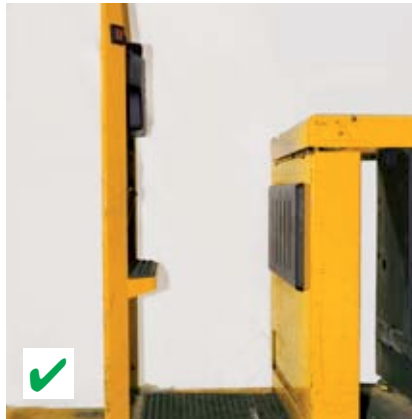
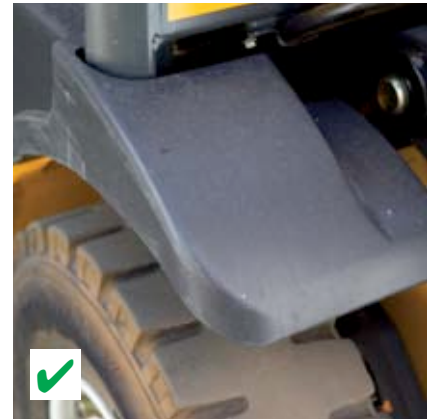
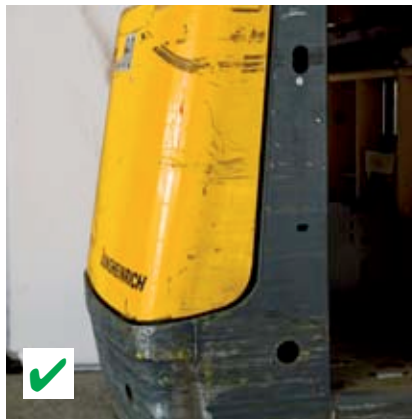
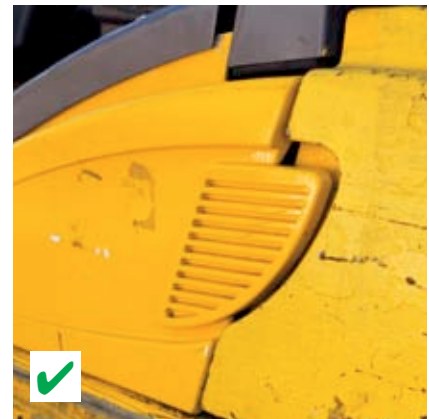
Važiuoklė

Nurodytoji būklė:

- Yra apsauginės skardos ir dengiamosios skardos, ir jos tinkamos naudoti.
- Yra akumulatoriaus pusės dalys, ir jos yra be didesnių deformacijų.

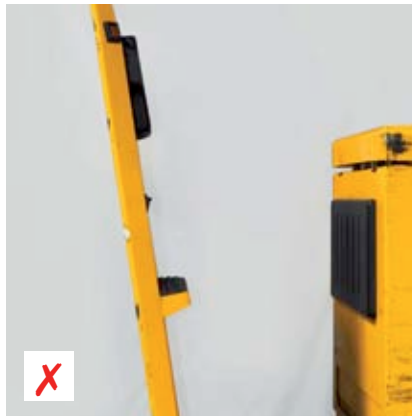
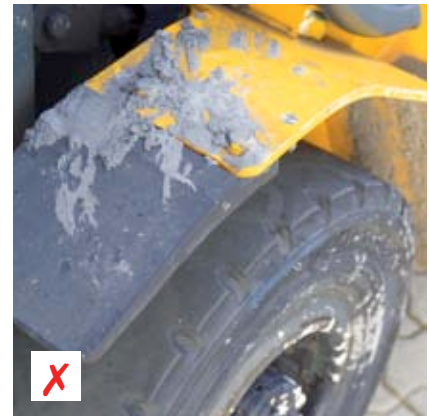
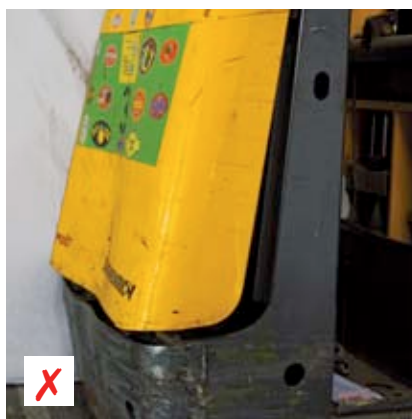
Nepriimtina:

- Laikančiųjų dalių mechaninės deformacijos.
- Apsauginis stogelis arba apsauginio stogelio skersinė sija deformuota.
- Plastikinės dalys su įlaužimais arba didelėmis deformacijomis.
- Lipdukų likučiai arba pačių nudažyta spalva.
- Gaubto mechaninės deformacijos.

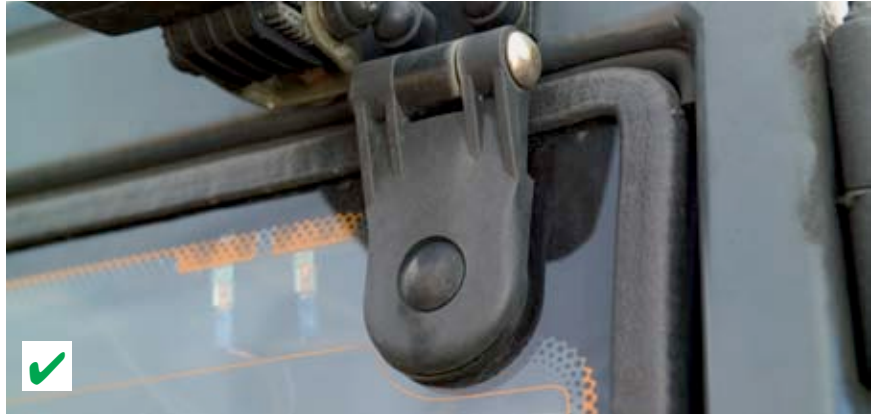
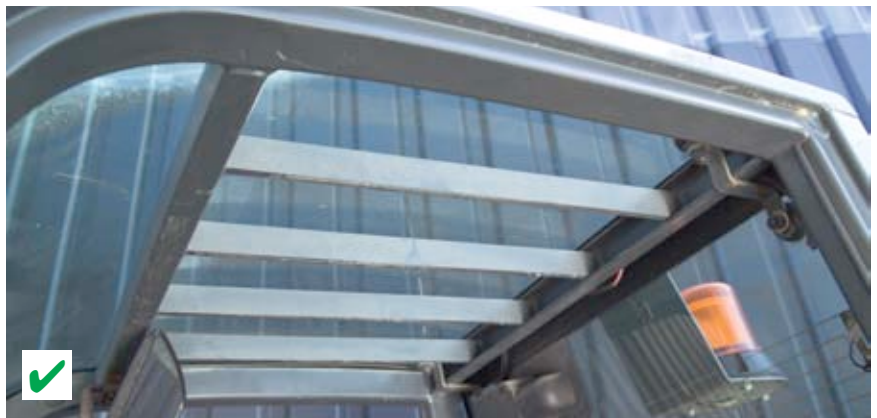
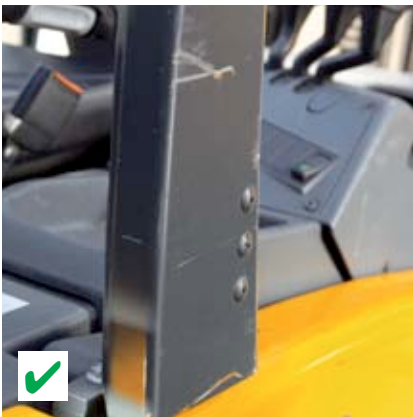
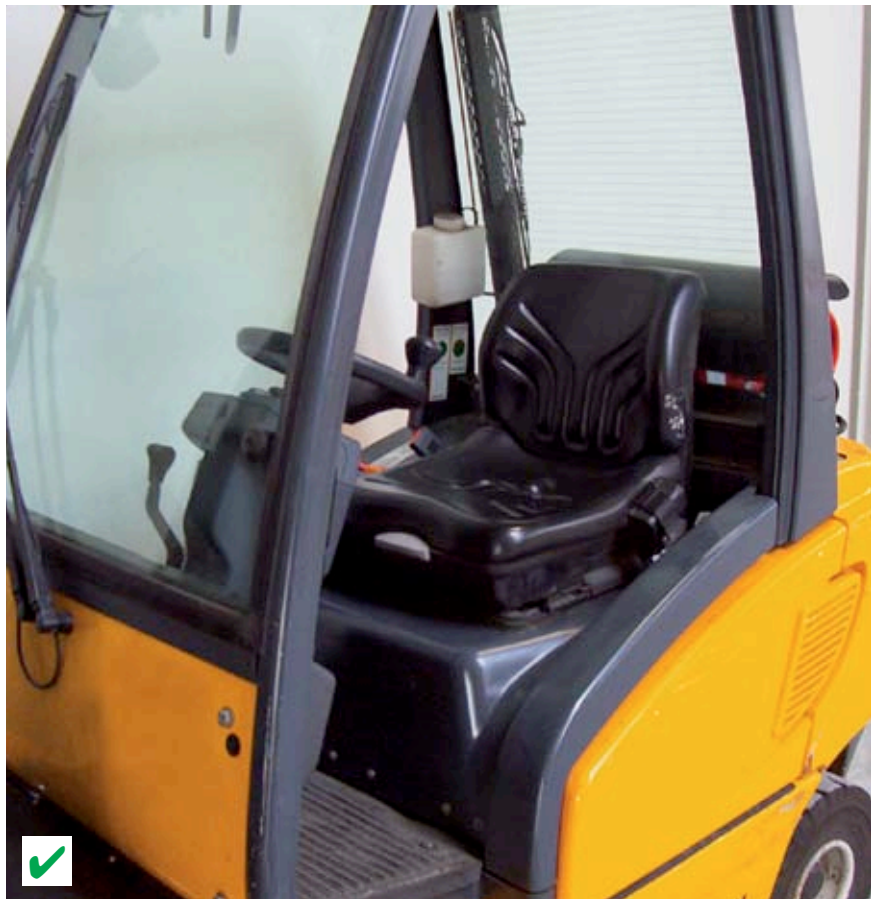
Kabina

Nurodytoji būklė:

- Yra visos durys bei priekinės ir galinės dalys, jos yra nedeformuotos ir tinkamos naudoti.
- Stiklai sveiki, be didesnių įbrėžimų.
- Stiklo apiplovimo sistema tinkamai veikia.
- Visos kabinos funkcijos naudojamos (priekinis ir galinis stiklo valytuvas, šildymas ir ventiliacija, kabinos apšvietimas, stogo liukas, veidrodėliai, šildomas galinis stiklas, radijas, langų atidarymas).

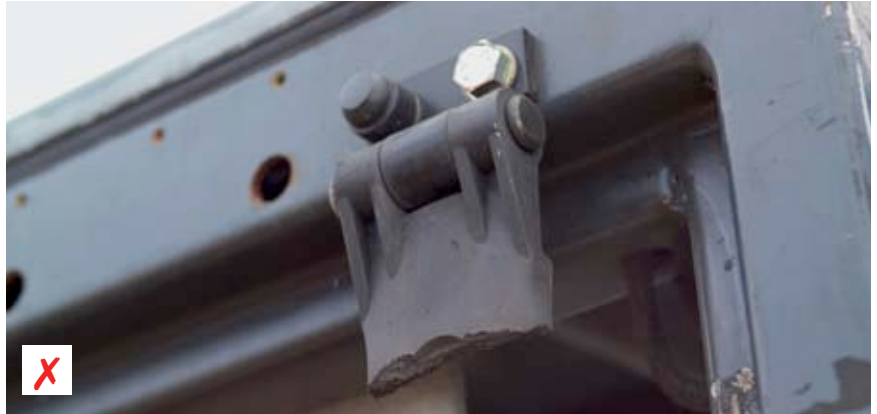
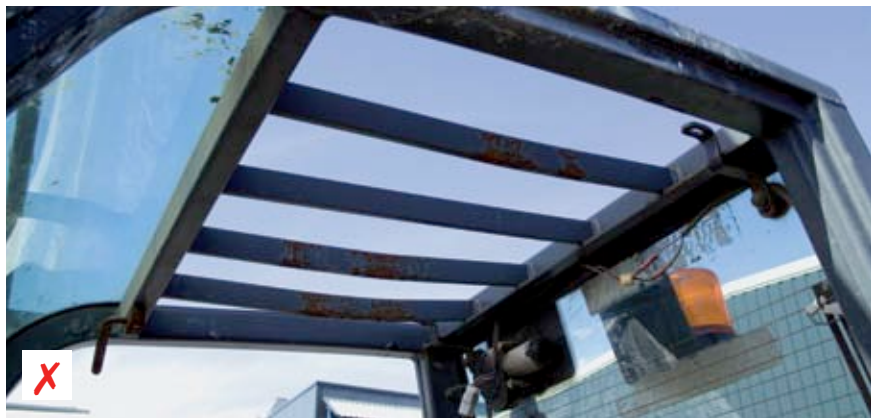
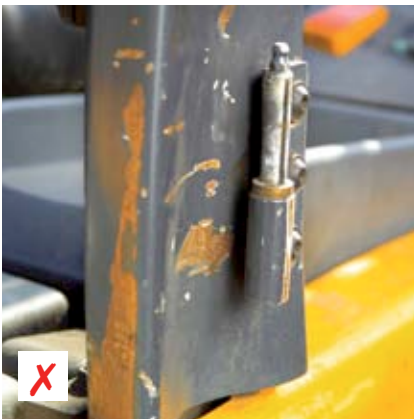
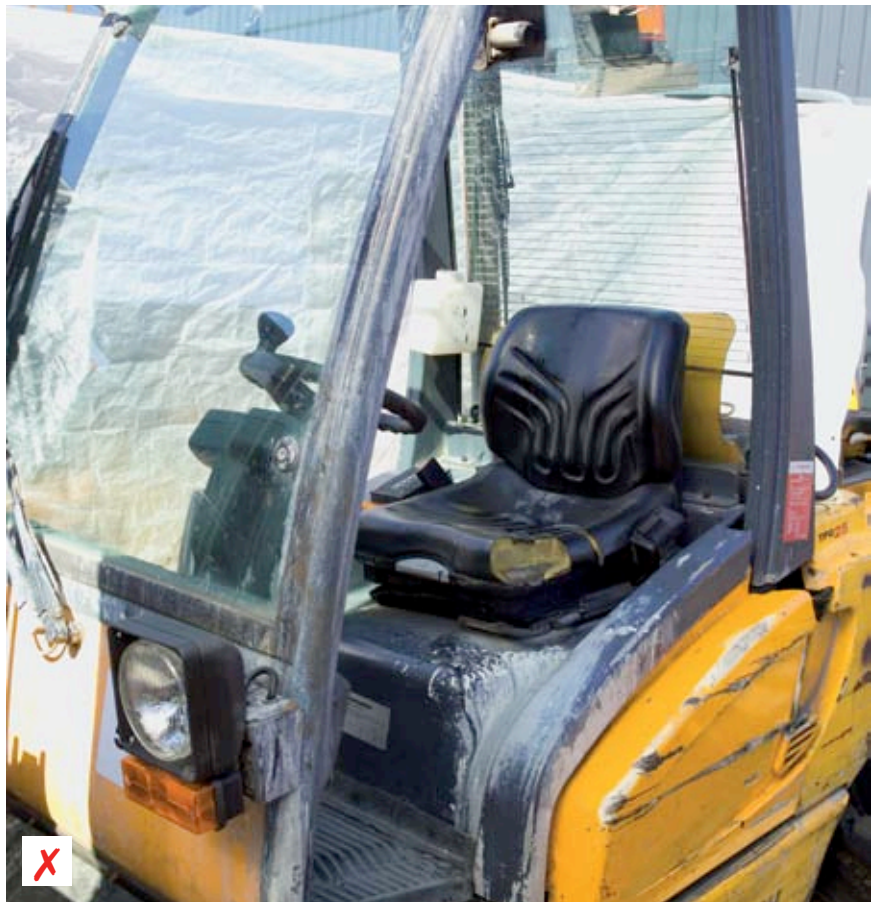
Nepriimtina:

- Kabinos skersinė sija ir/arba kabinos dalys (stogas, durys, priekinis stiklas, galinis stiklas) yra ne visos, pažeistos ir/arba deformuotos.
- Ribojamas priedų veikimas.
